Příloha tiskové zprávy č. 1

NÁHLEDY FOTOGRAFIÍ Z OPRAVY PARNÍ LOKOMOTIVY 464.102 „UŠATÁ“

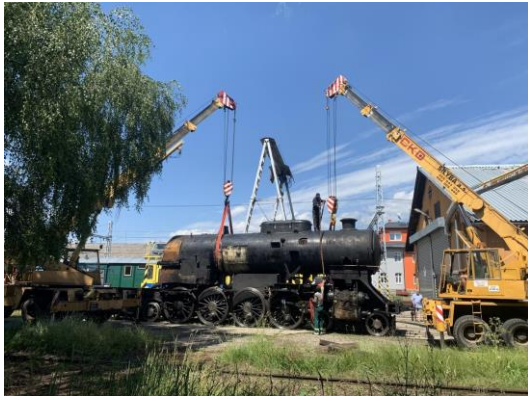
Vývaz kotle z rámu lokomotivy

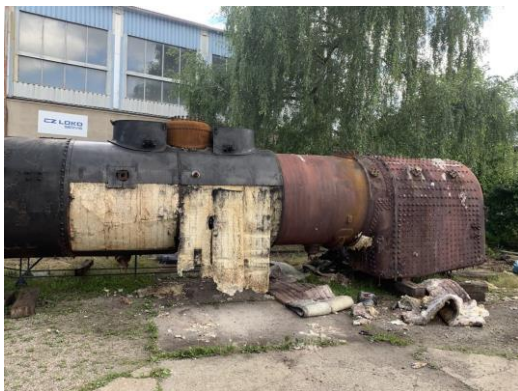
Z vyvázaného kotle bylo sejmuto oplechování a stará izolační vata

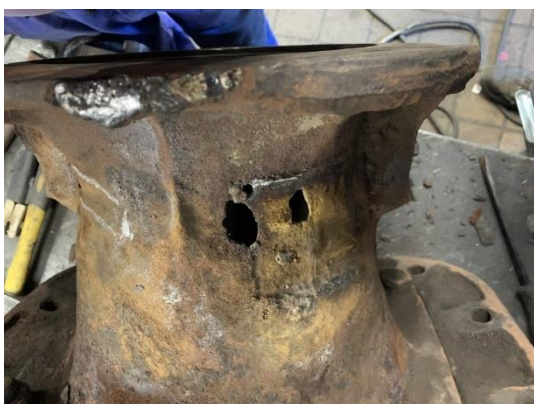
Prorezlý a proudem páry vyšlehaný otvor v litém tělese výfukového stojanu

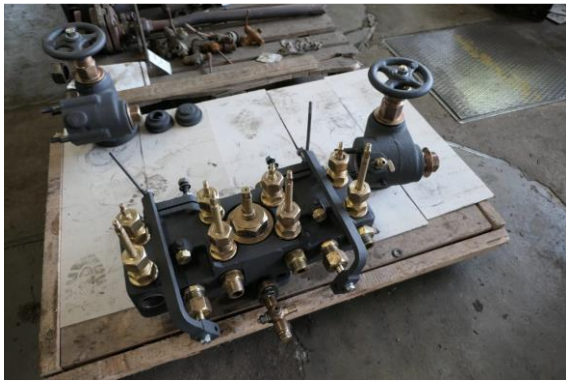
Opravená armaturní hlava byla opatřena finálním matně černým nátěrem

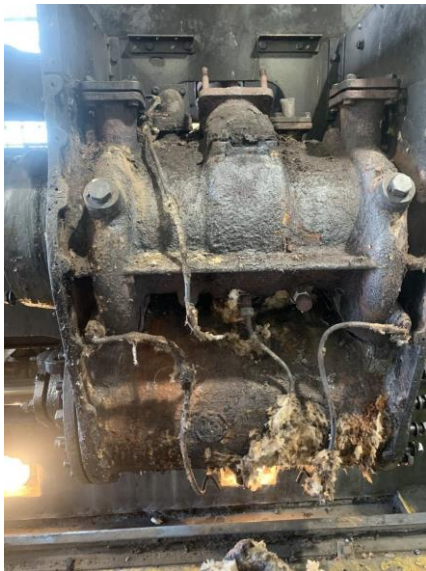
Demontáž izolační vaty z bloku pravého válce

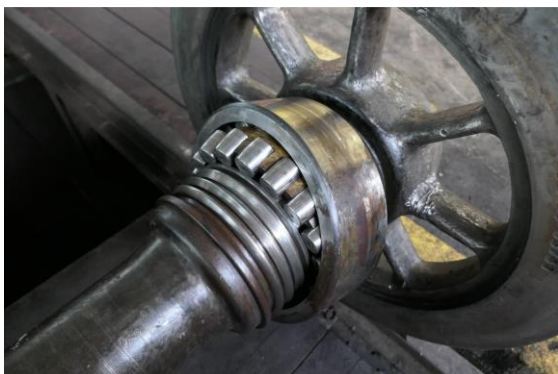
Všetchna válečková ložiska běžných os prošla demontáží, vyčištěním a kontrolou

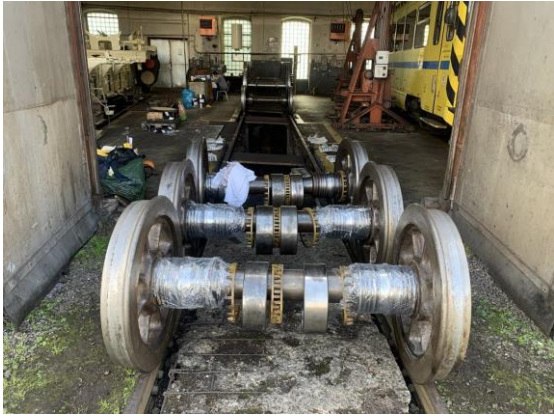
Běžné osy s rozebranými klecemi svých válečkových ložisek

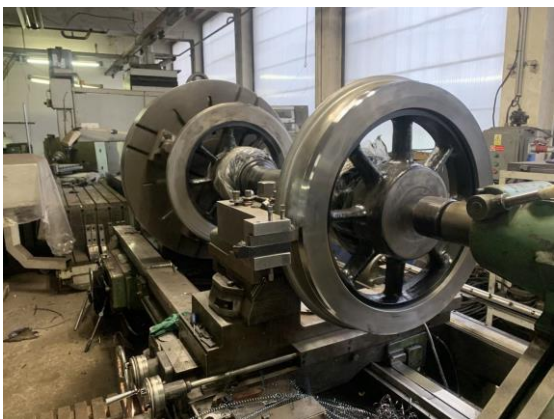
Soustružení profilu obručí běžných dvojkolí ve vlastní dílně zhotovitele

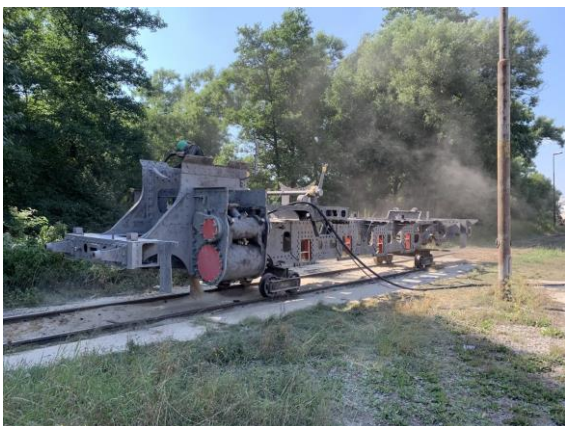
Rám lokomotivy byl zbaven starých nátěrů a nečistot pískováním

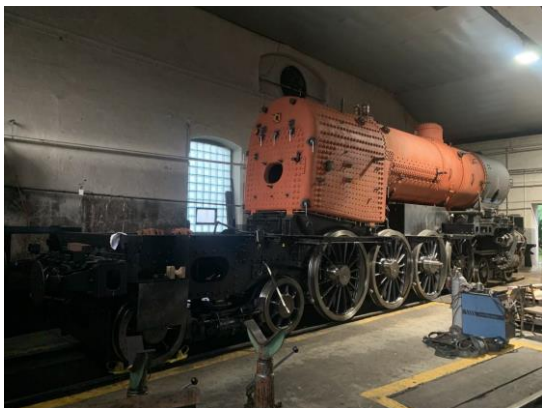
Zavázání kotle a dvojkolí do rámu

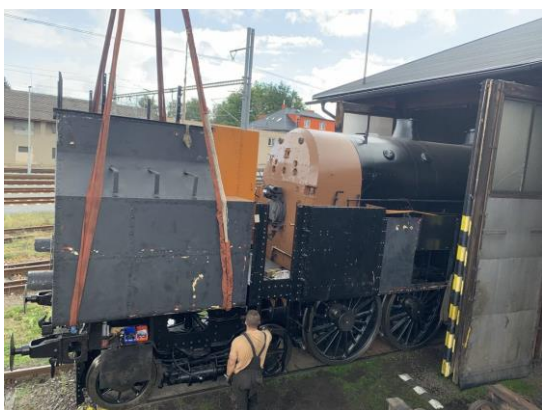
Montáž uhláku na rám lokomotivy

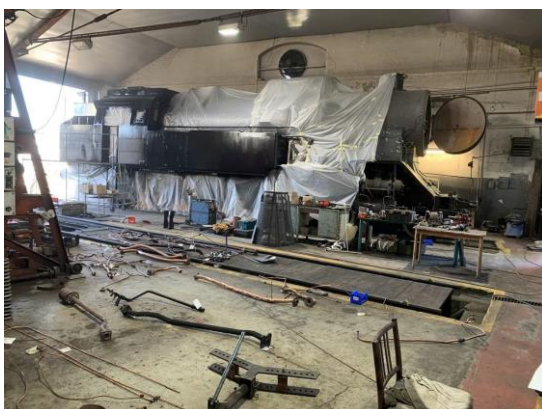
Finální nátěr lokomotivy probíhal po částech
